广东天高矿业股份有限公司  
土壤隐患排查报告

编制单位：广东省水文地质大队

编制时间：2021年9月

## 广东天高矿业股份有限公司 2021 年度土壤隐患排查报告

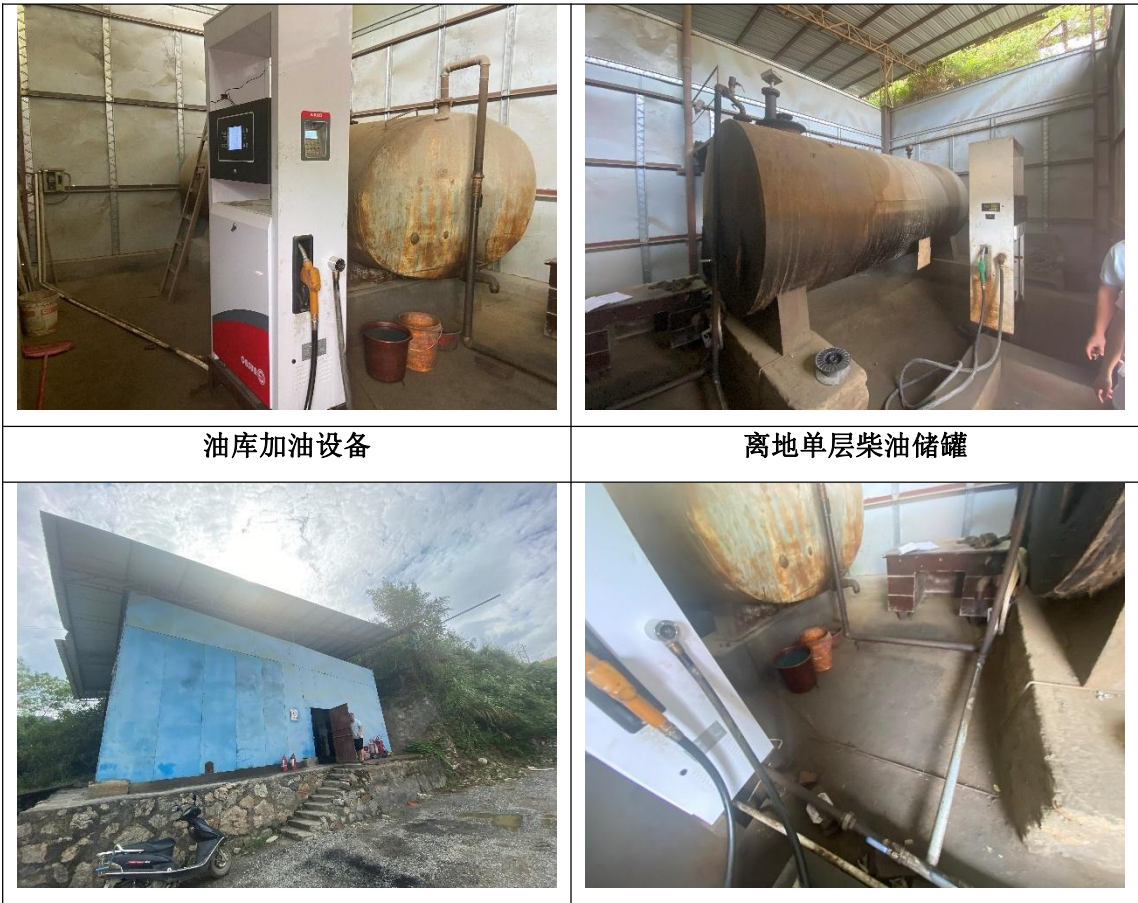
| 柴油区雨棚及标识 | 柴油储罐区地面硬化 |

根据现场踏勘，场地内的涉及有毒有害物质的储罐为 1 个柴油储罐。现场勘察和企业员工访谈可知，区内的油罐均为地上式，为单层储罐，造成地下油品泄漏的可能较小；罐体外立面完整，无裂缝，存放储罐的地面硬化完整，无集水迹象，造成储罐泄漏的可能小；且存放储罐的地面硬化完整，三防措施完善，贮液移液过程的跑冒滴漏通过地面裂缝对下方土壤污染的可能小。

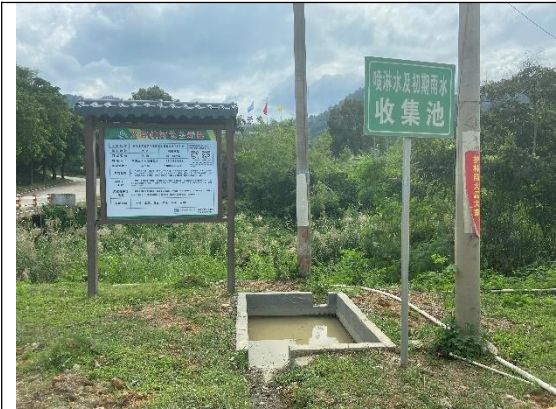
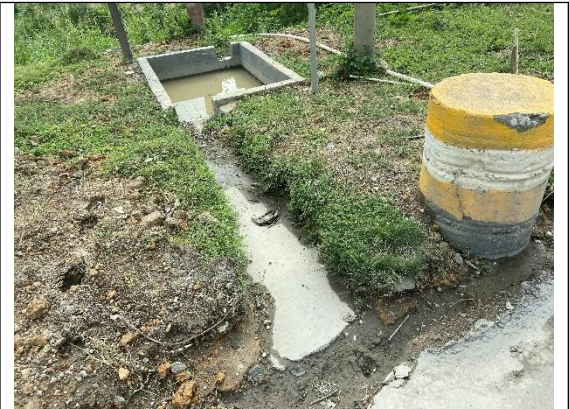
| 喷淋水及初级雨水收集池 | 初级雨水池部分未硬化沟渠 |

经现场踏勘，可见沿路设置的初级雨水及喷淋水收集池存在部分沟渠未进行硬化，存在污水污染土壤及地下水的可能；以及应急池硬化地面存在一定的破损痕迹，应及时修补，以避免污染土壤及地下水的可能。

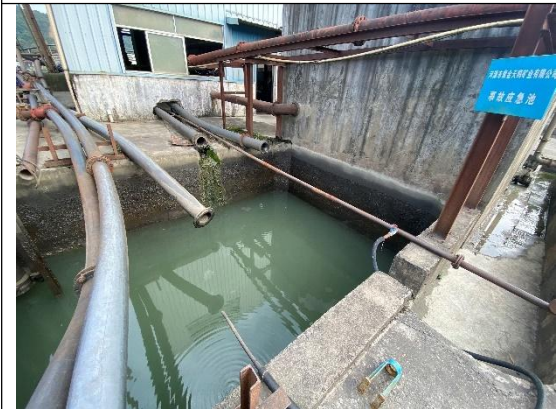
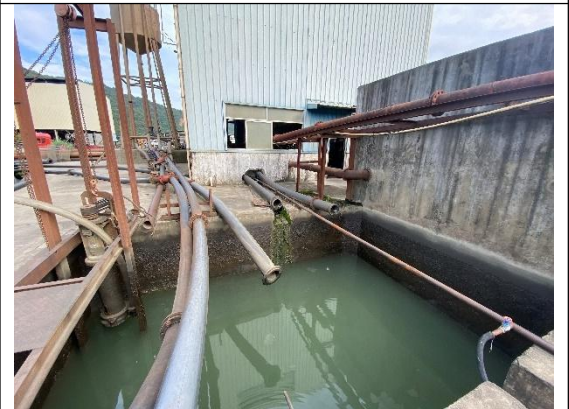
| 地下式事故应急池 | 地表水收集池 |

企业池体类储存设施主要包括地下式沉淀池、地下式雨水收集池、地下式应急池、地上式浓密池、接地式反应槽/池等。现场排查时，大部分池体周边的连接处无明显裂缝，设备运行正常，无破损腐蚀现象。企业每天安排有专人对设施进行巡查以及质量检查，对突发环境事件有应急预案响应制度，因此其土壤污染可能性可忽略。

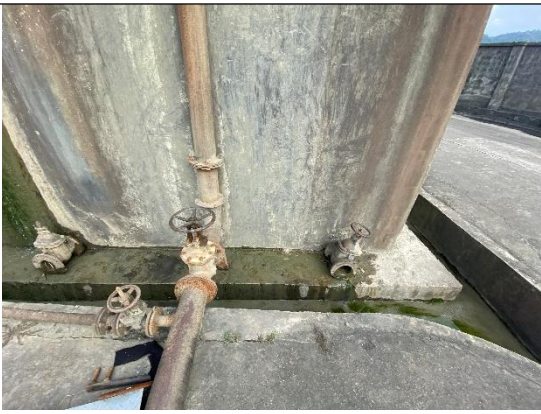
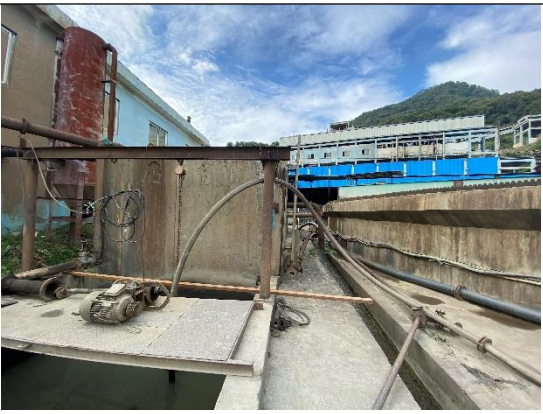
| 应急池传输泵 | 浓密池传输泵 |

本企业不存在液体原料的投入，传送泵主要用于水池中污水的运输。企业内部的传输泵无破损现象，少部分传送泵接口处存在一定跑冒滴漏的污染痕迹，建议企业每天安排有专人对设施进行巡查以及质量检查，增强对突发环境事件有应急预案响应制度。

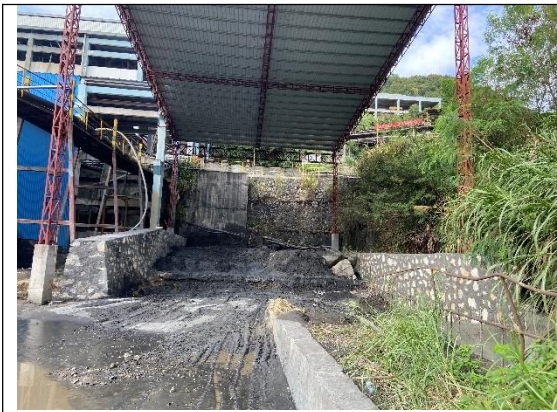
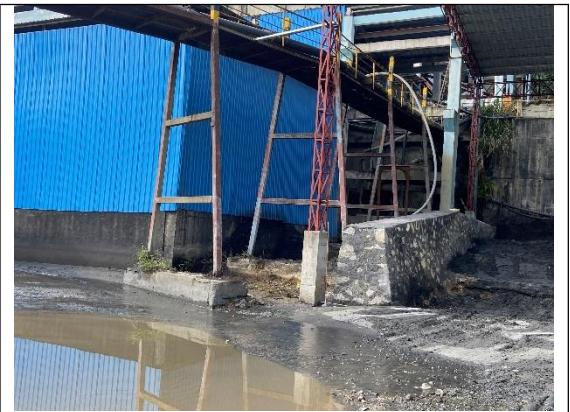
| 半成品暂存仓 | 半成品暂存仓积水 |

经人员访谈与现场探勘，企业内存在半成品暂存仓、成品仓以及废石露天堆场。其中半成品仓存在部分未硬化地面，且由于现场踏勘期间有下雨，半成品暂存仓存在积水现象，导致该区域土壤污染及地下水污染风险大。企业内存在废石的露天堆场，场地在堆填前进行人为填土，深度达十余米，由于采矿作业要求需控制地下水水位低于地表 150m，该区域土壤及地下污染风险低。废石堆填有做喷淋及覆膜处理，防止扬尘。

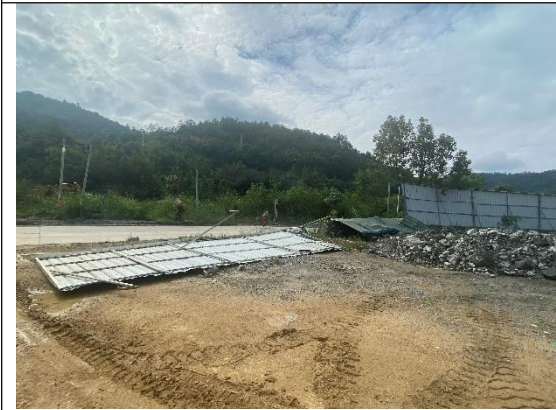
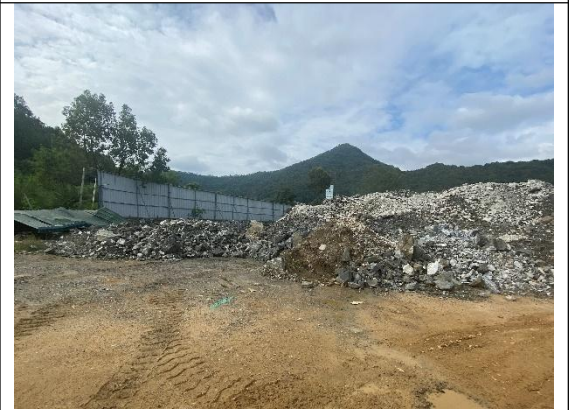
| 堆场围堰倒塌 | 堆场外围 |

现场探勘可见散装货物的暂存区域部分三防措施，其中废石堆场的围堰不牢，踏勘时处台风期，围堰倒塌，存在安风险以及土壤污染风险。

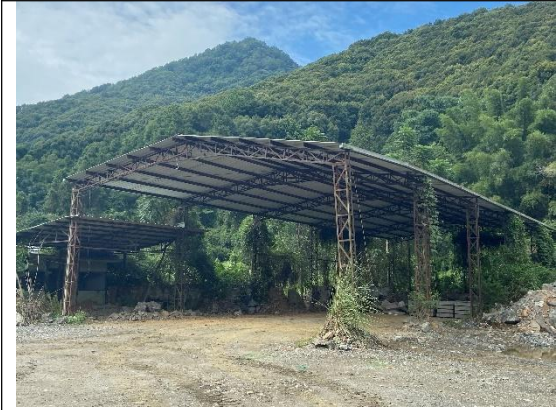
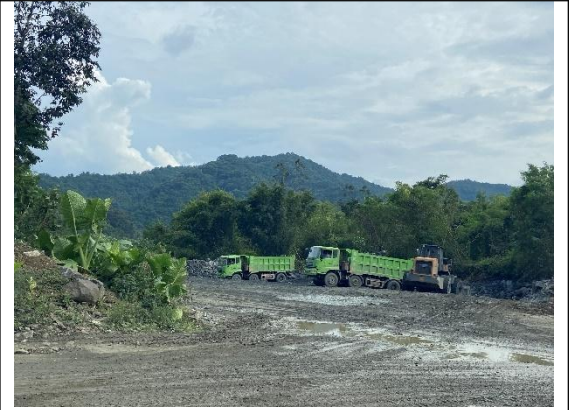
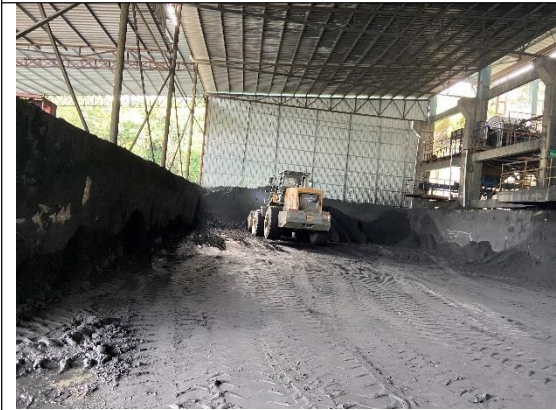
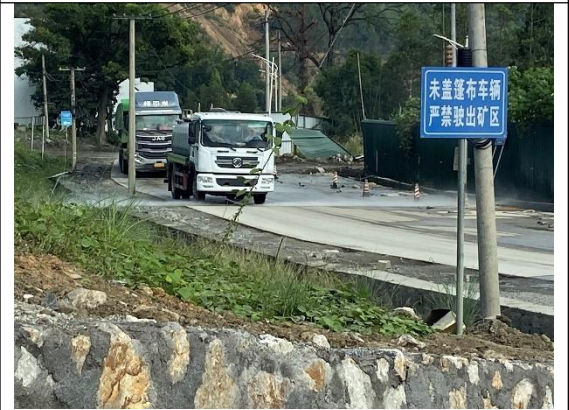
| 废石堆场雨棚 | 废石堆场装卸作业 |

本项目存在散装货物开放式传输，包括有半成品、成品以及废石的运输，经现场踏勘，装卸区部分有雨棚遮盖防止扬散，且运输道路有喷淋防扬尘装置，并且有路面洒水车作业。综上，该类土壤污染可能性可忽略。

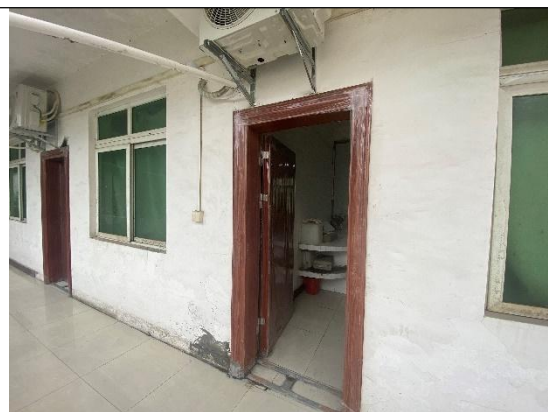
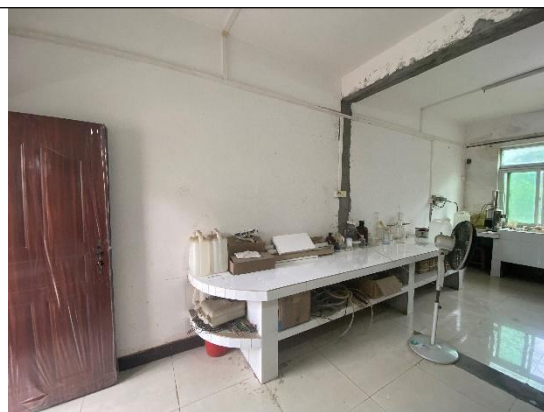
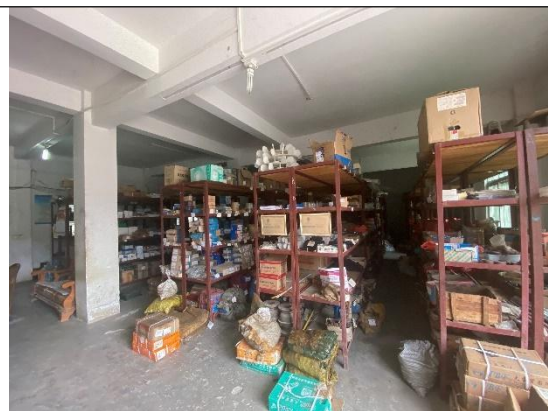
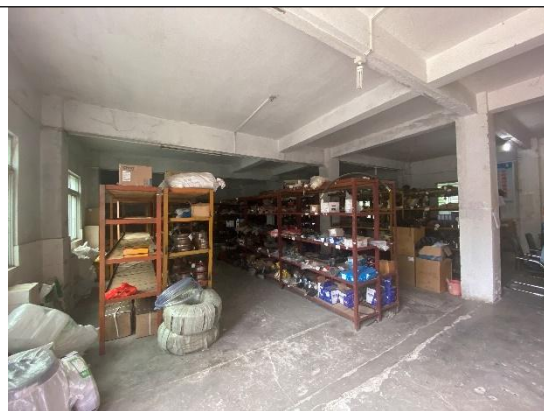
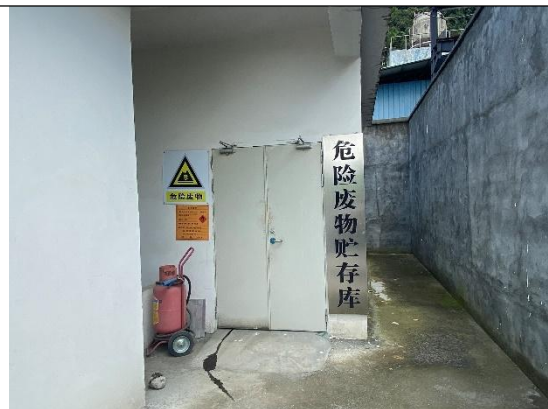
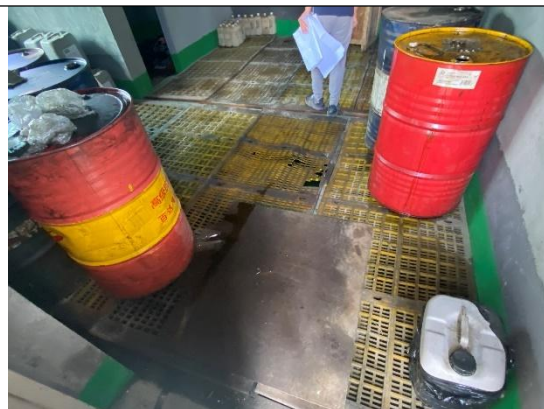
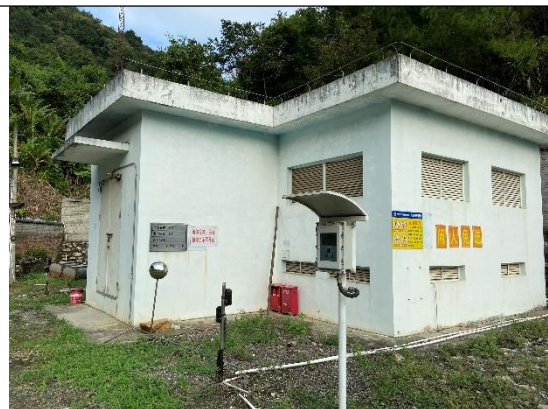
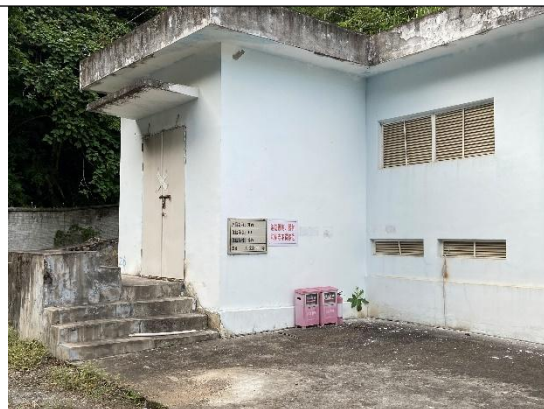
本项目主要的包装货物为化学实验室少量溶液药剂、五金配件仓、危废仓以及炸药库雷管库。根据现场排查，仓库或车间内的危险废物、化学试剂以及炸药雷管等货物包装较完好，无流失扬散的现象，车间地面硬化完好，企业每天安排有专人对设施进行巡查以及质量检查，对突发环境事件有应急预案响应制度，同时该类原辅材料的毒性较小。危废以及分析实验室中的废液定时委外给惠州东江威立雅公司进行处理。综上，该类土壤污染可能性可忽略。

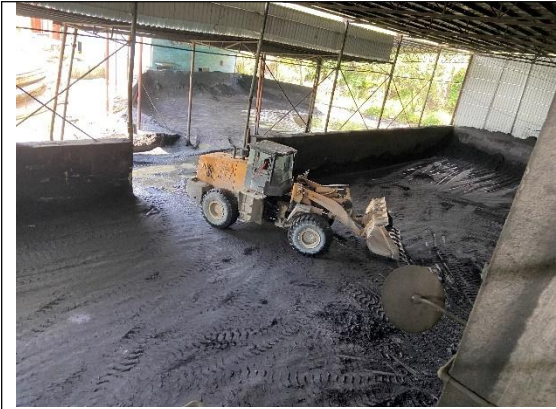
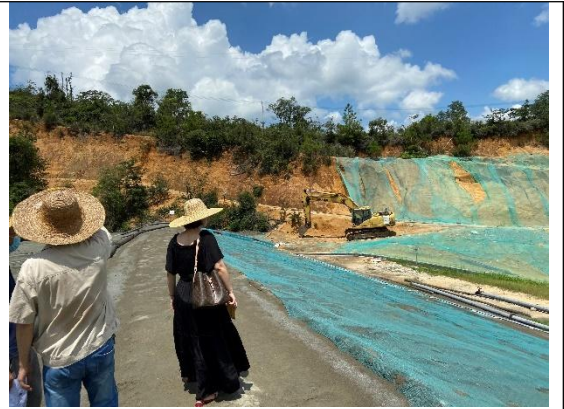
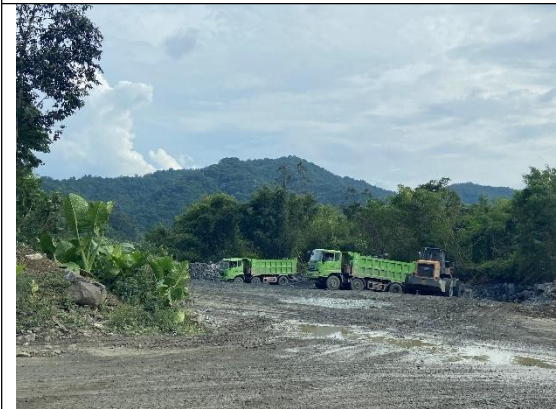
| 铁精粉成品仓装卸 | 尾矿库装卸作业 |

经过现场勘察，本项目的开放式装卸主要为半成品、成品仓中的物料转运；尾矿填埋场中的倾倒；废石的转运以及倾倒。装卸堆填位于储存仓区域内，区域内已进行硬化处理，三防措施完善，尾矿库及废石堆场有防扬散措施如进行覆膜及喷淋，污染土壤及地下水可能性低。

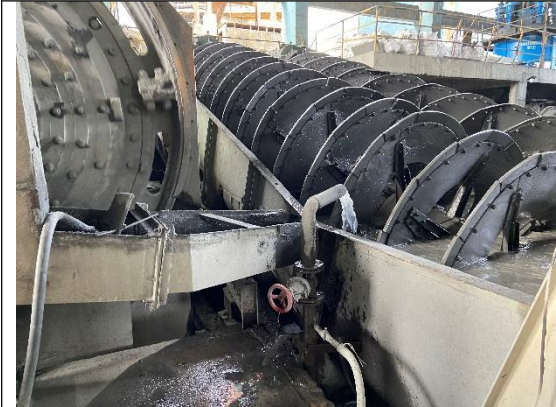
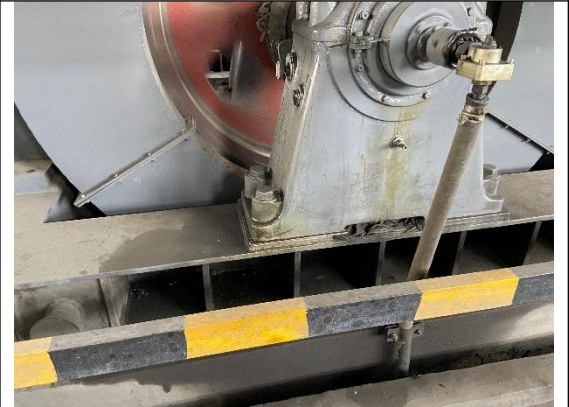
| 球磨设施设备 1 | 球磨设施设备 2 |

本项目生产区涉及的加工装置包括污泥脱水、球磨、磁选等设施。其中涉及有毒有害物质的加工装置为污泥脱水、球磨磁选等相关设施。经现场踏勘，该重点生区域具有完善的的废水和废气处理设施，通过物料在设备泄漏、渗漏的等途径对土壤造成污染的可能性较小。但可见部分设施设备存在跑冒滴漏现象，可见液体的滴漏，以及设备连接处的渗油现象，存在一定的物料泄露污染可能，企业应当加强管理巡视，健全应急响应机制。

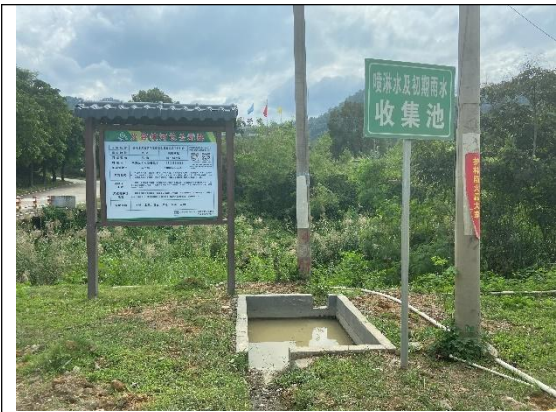
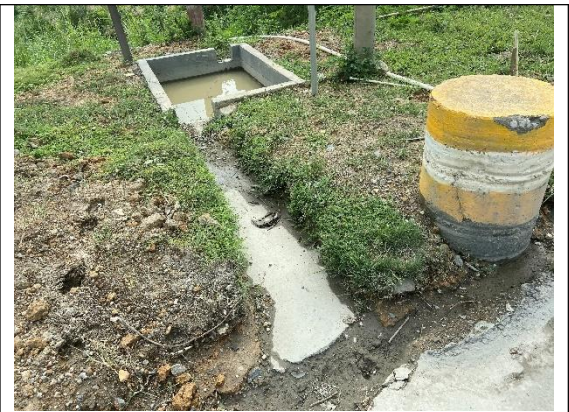
| 喷淋水及初期雨水收集池 | 未硬化沟渠 |

根据现场排查和人员访谈可知，废水排放系统的管道下方均设有硬化防渗涂层，未发现有明显的滴漏或溢流现象。室外的废水管道，部分为地上明管，部分为地下管道，且管道防渗涂层保护完整，未发现有跑冒滴漏的现象。设备连接处虽然发现有所锈蚀，但无地漏现象，且设备连接处下方具有完好的水泥硬化层；泥水分离有明显隔污措施。其中道路两旁的喷淋水及初期雨水收集池存在未硬化沟渠，且位于下游，存在污染土壤及地下水可能。

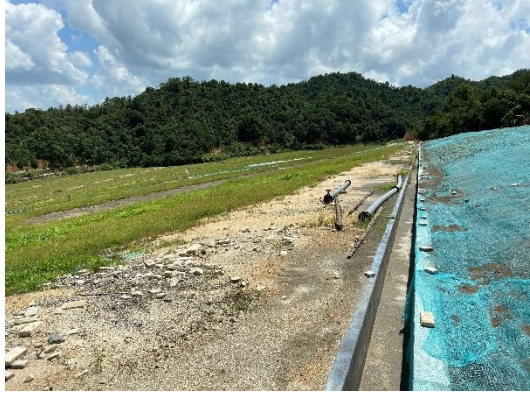
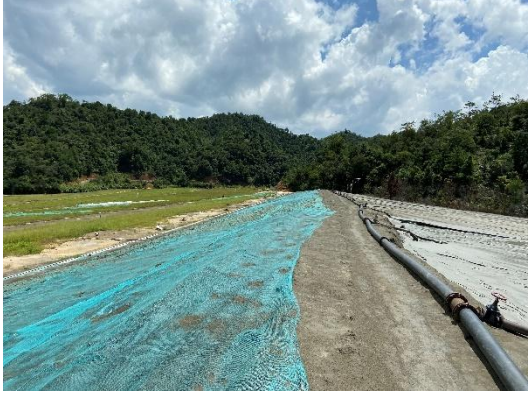
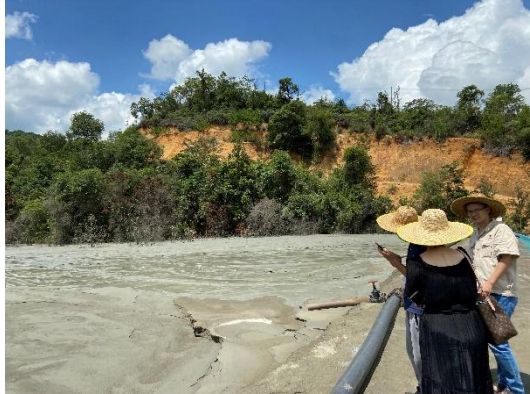
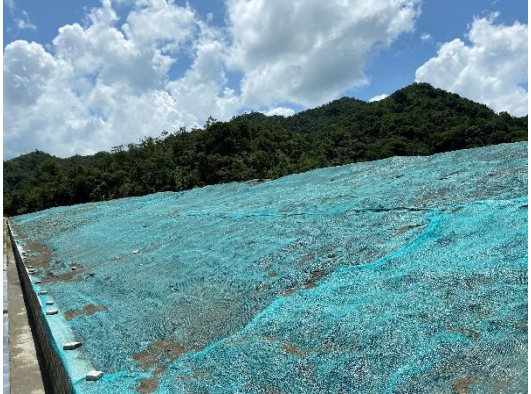
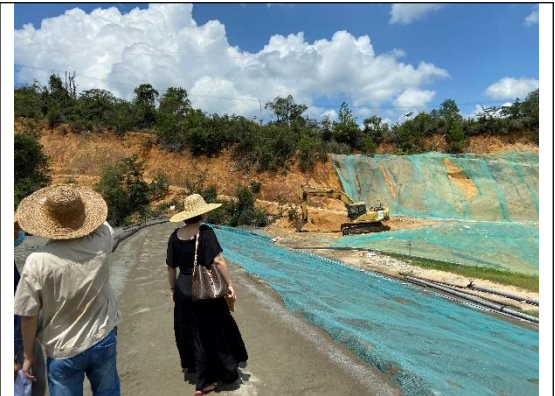
| 尾矿库雨水收集渠 | 尾矿库管道 |

经现场踏勘，尾矿库实际填埋物为不可利用的矿渣废石。尾矿库主要由尾矿库坝体、排水设施、排渗设施、尾矿输送及回水系统设施等构成，占地面积为 305.5 亩，属山谷型尾矿库，最终堆积标高为 354m，总库容为 492.89×104m³，设计坝高 20m，为三等库。由于选厂位于尾故库下游，为安全起见，设计单位将尾矿库等级提高到二等库，主要构筑物为 2 级，次要构筑物为 3 级，临时构筑物为 4 级。库区及库区下游无村庄和重要设施，该水库为透水坝。

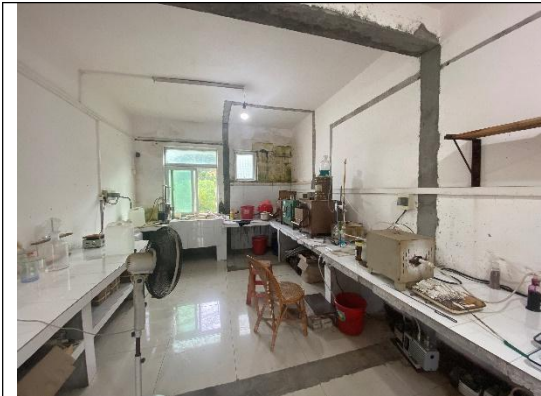
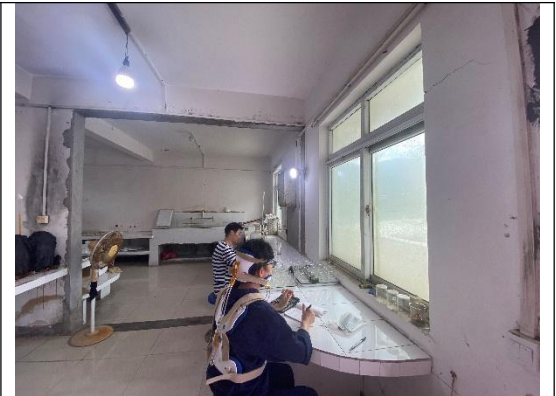
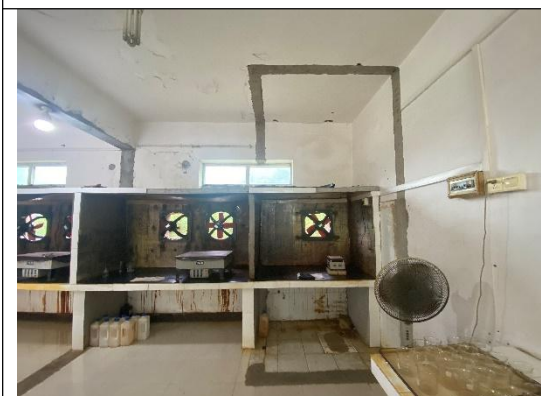
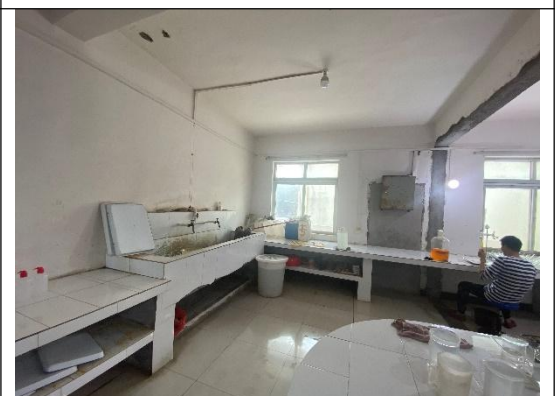
经现场查勘，企业的化验室收拾整齐，药剂摆放有序，不存在物质泄漏、渗漏和遗洒的现象。同时化验室产生的废液、固废都集中收集至化验室内的危化品仓，仓库防雨防渗。由此，化验室内的工作活动对土壤或地下水造成污染的可能性较小。

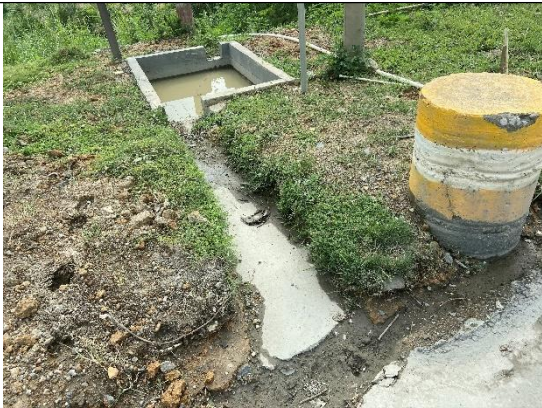
| 企业名称 | | | 广东天高矿业股份有限公司 | | 所属行业 | 黑色金属矿采选业 | |
|---|---|---|---|---|---|---|---|
| 1 | 池体类储存设施/废水排放系统 | 喷淋废水及雨水收集池 | 喷淋废水及雨水收集池 | | 其中道路两旁的喷淋水及初期雨水收集池存在未硬化沟渠，且位于下游，存在污染土壤及地下水可能。 | 雨水收集池外延沟渠加硬化防渗处理 | / |

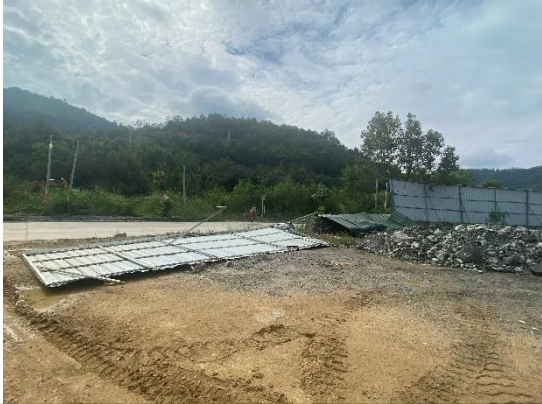
| 企业名称 | | | 广东天高矿业股份有限公司 | | 所属行业 | 黑色金属矿采选业 | |
|---|---|---|---|---|---|---|---|
| 2 | 散装货物的储存和暂存 | 废石堆填场 | 废石堆填场围堰 | | 废石堆场的围堰不牢，踏勘时处台风期，围堰倒塌，存在安全风险以及土壤污染风险。 | 新建围堰，加强管理维护 | / |

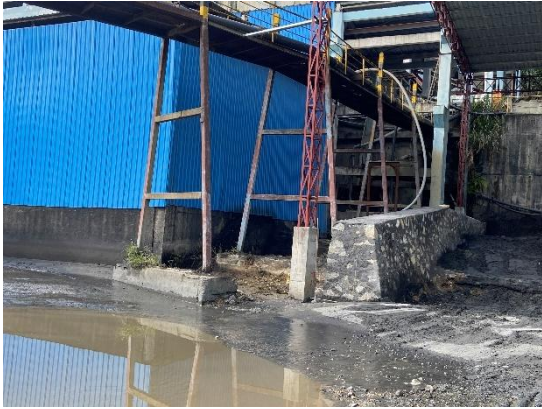
| 企业名称 | | | 广东天高矿业股份有限公司 | | 所属行业 | 黑色金属矿采选业 | |
|---|---|---|---|---|---|---|---|
| 3 | 散装货物的储存和暂存 | 半成品暂存仓 | 半成品暂存仓外围 | | 半成品仓存在部分未硬化地面，且由于现场踏勘期间有下雨，半成品暂存仓存在积水现象，导致该区域土壤污染及地下水污染风险大。 | 抽干积水，进行该区域全面硬化 | / |

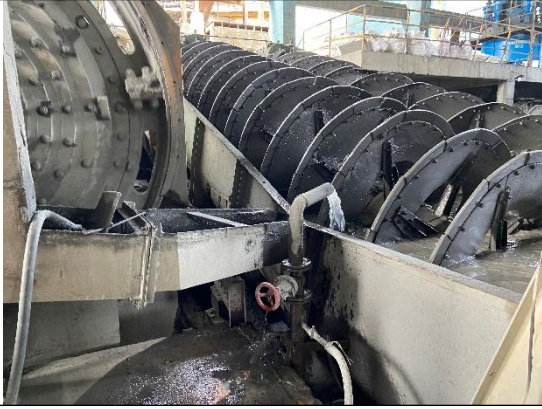
| 企业名称 | | | 广东天高矿业股份有限公司 | | 所属行业 | 黑色金属矿采选业 | |
|---|---|---|---|---|---|---|---|
| 4 | 球磨车间 | 球磨设备连接管道 | 球磨设备连接管道 | | 可见液体的滴漏，以及设备连接处的渗油现象，存在一定的物料泄露污染可能。 | 设备滴漏处进行检修，增设油滴收集盘，加强设施设备运行管理巡检。 | / |

| 企业名称 | | | 广东天高矿业股份有限公司 | | 所属行业 | | 黑色金属矿采选业 | |
|---|---|---|---|---|---|---|---|---|
| 4 | 球磨车间 | 球磨设备连接管道 | | 可见液体的滴漏，以及设备连接处的渗油现象，存在一定的物料泄露污染可能。 | | 设备滴漏处进行检修，增设油滴收集盘，加强设施设备运行管理巡检。 | 2021年9月29日 | / |

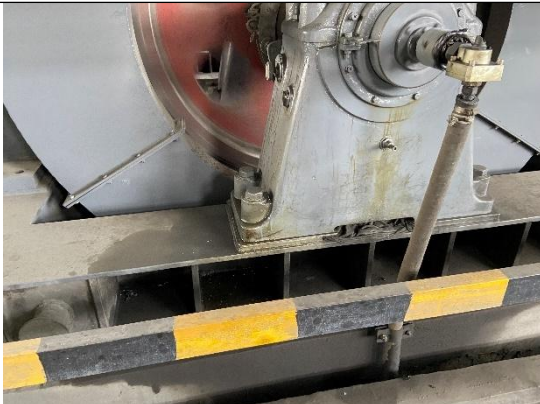
| 企业名称 | | | 广东天高矿业股份有限公司 | | 所属行业 | 黑色金属矿采选业 | |
|---|---|---|---|---|---|---|---|
| 5 | 球磨车间 | 球磨设备 | 球磨车间2层 | | 可见液体的滴漏，以及设备连接处的渗油现象，存在一定的物料泄露污染可能。 | 设备滴漏处进行检修，增设油滴收集盘，加强设施设备运行管理巡检。 | |

| 企业名称 | | | 广东天高矿业股份有限公司 | | 所属行业 | | 黑色金属矿采选业 | |
|---|---|---|---|---|---|---|---|---|
| 5 | 球磨车间 | 球磨设备 | | 可见液体的滴漏，以及设备连接处的渗油现象，存在一定的物料泄露污染可能。 | | 设备滴漏处进行检修，增设油滴收集盘，加强设施设备运行管理巡检。 | | / |
